# **FELSZÍNMOZGÁSOK DUNAÚJVÁROSBAN – EGY ÉVTIZEDEK ÓTA VISSZATÉRŐ PROBLÉMA MEGOLDÁSA**

**Barta Orsolya**  
**okl. építőmérnök, előkészítő mérnök**  
**SYCONS Kft.**

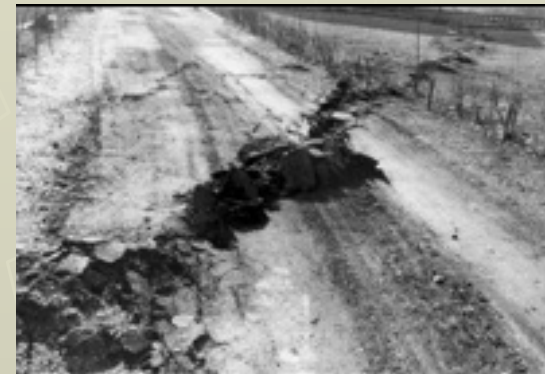
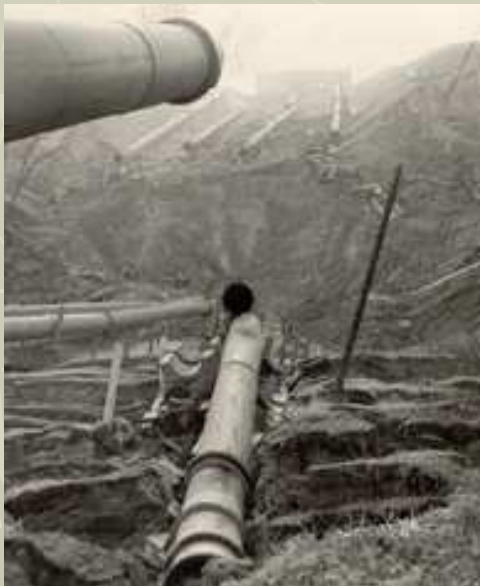
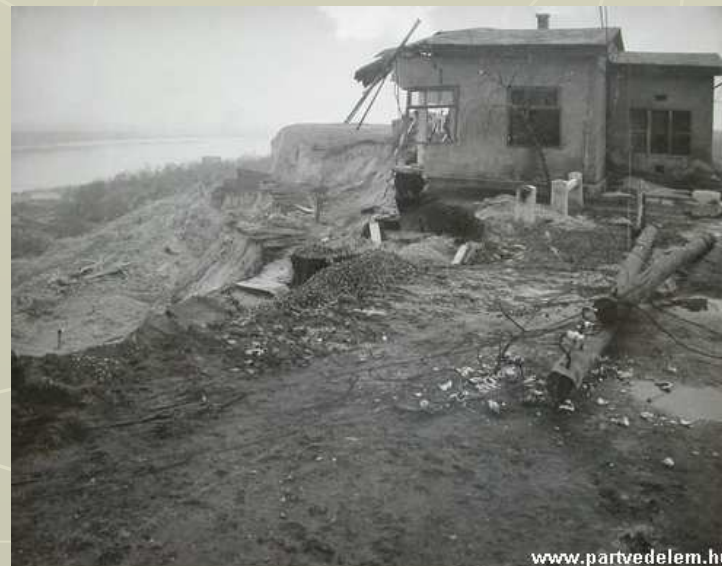
# Előzmények

- ▶ A partfal anyaga: lösz
- ▶ Már a múlt század első felében is regisztrált talajmozgások
- ▶ 1964. február 29.:  
A partfal ~1300 m hosszon és  
300-350 m szélességben megmozdult,  
egy szivattyútelep 35 métert csúszott.

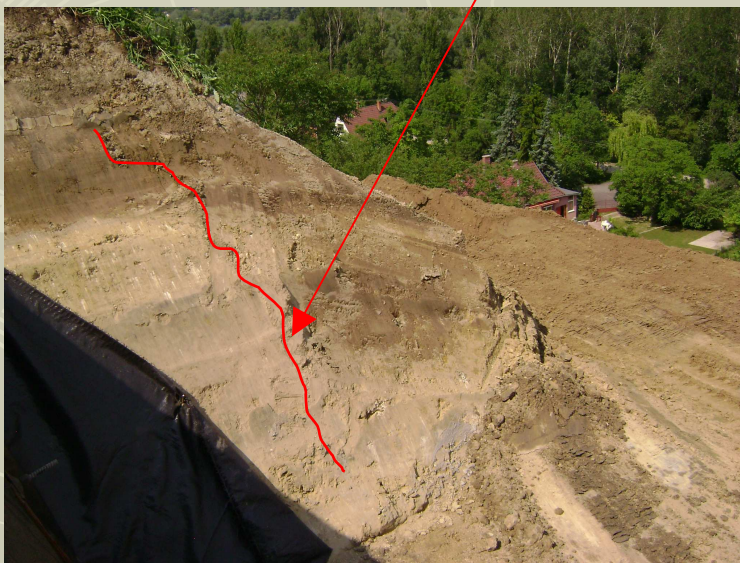
- ▶ Szakértői állásfoglalás (1960-as évek):
- ▶ a talajvízszint helyenként 9-13 m-t emelkedett
- ▶ 1964. utáni nagyszabású partvédelmi munkák kezdődtek:
  - A megcsúszott partfal elé padkásított, rézsús támtöltés kerül (helyi anyag felhasználásával)
  - A partszakaszon található, felhagyott pincék eltömedékelése (kézi tömedékeléssel)
  - Csápos kutak, talajvíz kiszivattyúzása
  - Monitoring kutak
- ▶ Oka: közművek nem megfelelő állapota, városépítési stratégia, kedvezőtlen hidrogeológiai viszonyok
- ▶ **Csúszólap alakult ki!**
  - A támtöltés tömörítése, a pincék eltömedékelése nem megfelelő minőségben készült el.
  - **Nem történt meg a csúszólap felszámolása!**

↓  
A Kőtár irányából lefolyó vizek kimosódásokat, lokális suvadásokat okoztak, a korábban kialakított folyókák eldeformálódtak, feladatukra alkalmatlanná váltak

↓  
**2006.: újabb védelmi munkák szükségesek!**

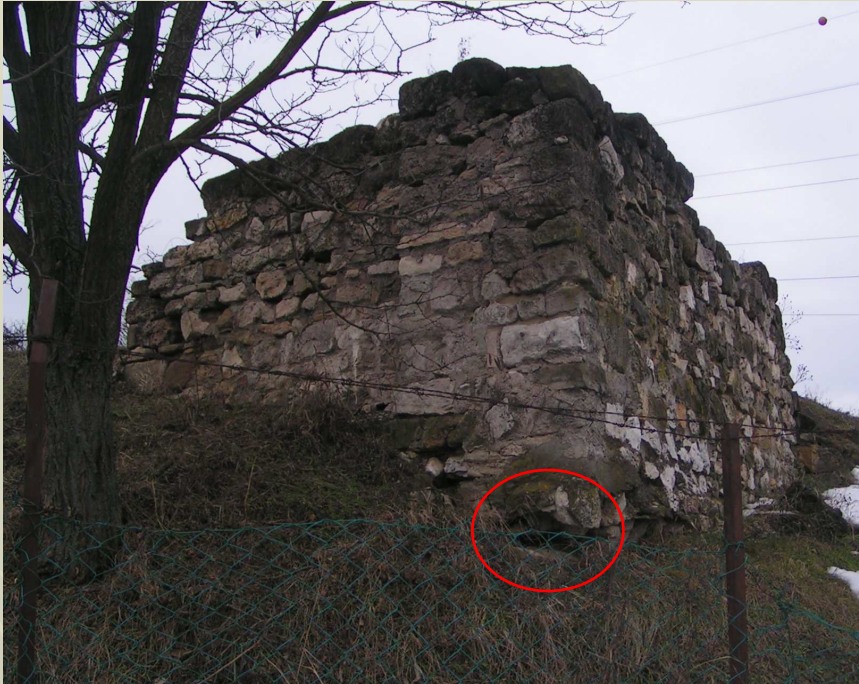
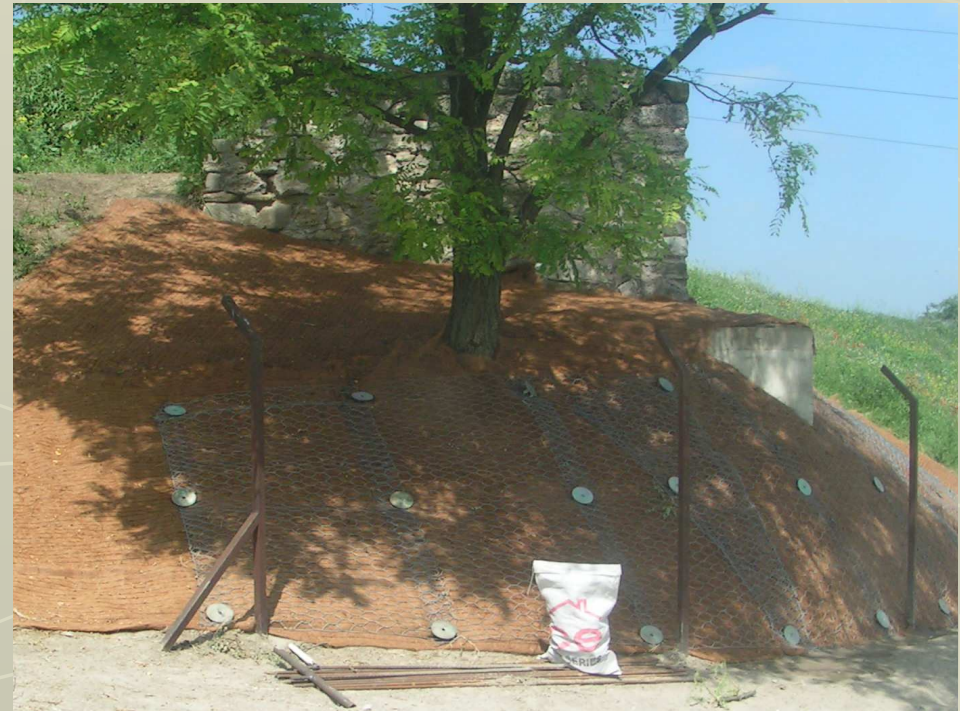
# A Déli Római Bástya a megerősítés előtt és után

- ▶ Talajmozgások → a partfal tetején található Északi és Déli római bástya alól elmozdult a földtömeg
- ▶ Vasbeton talpgerenda készítése, amely ezután alaptestként funkcionálhat
- ▶ A talpgerendát átfúrva GSI R38 típusú mikrocölöpös alapmegerősítés készítése
