Fúrt – injektált, merev magrudas talajhorgonyok alkalmazása felszínmozgások stabilizálásánál

Szemesy István
SYCONS Kft.

VII: Földtani Veszélyforrások
Konferencia Dobogókő 2009

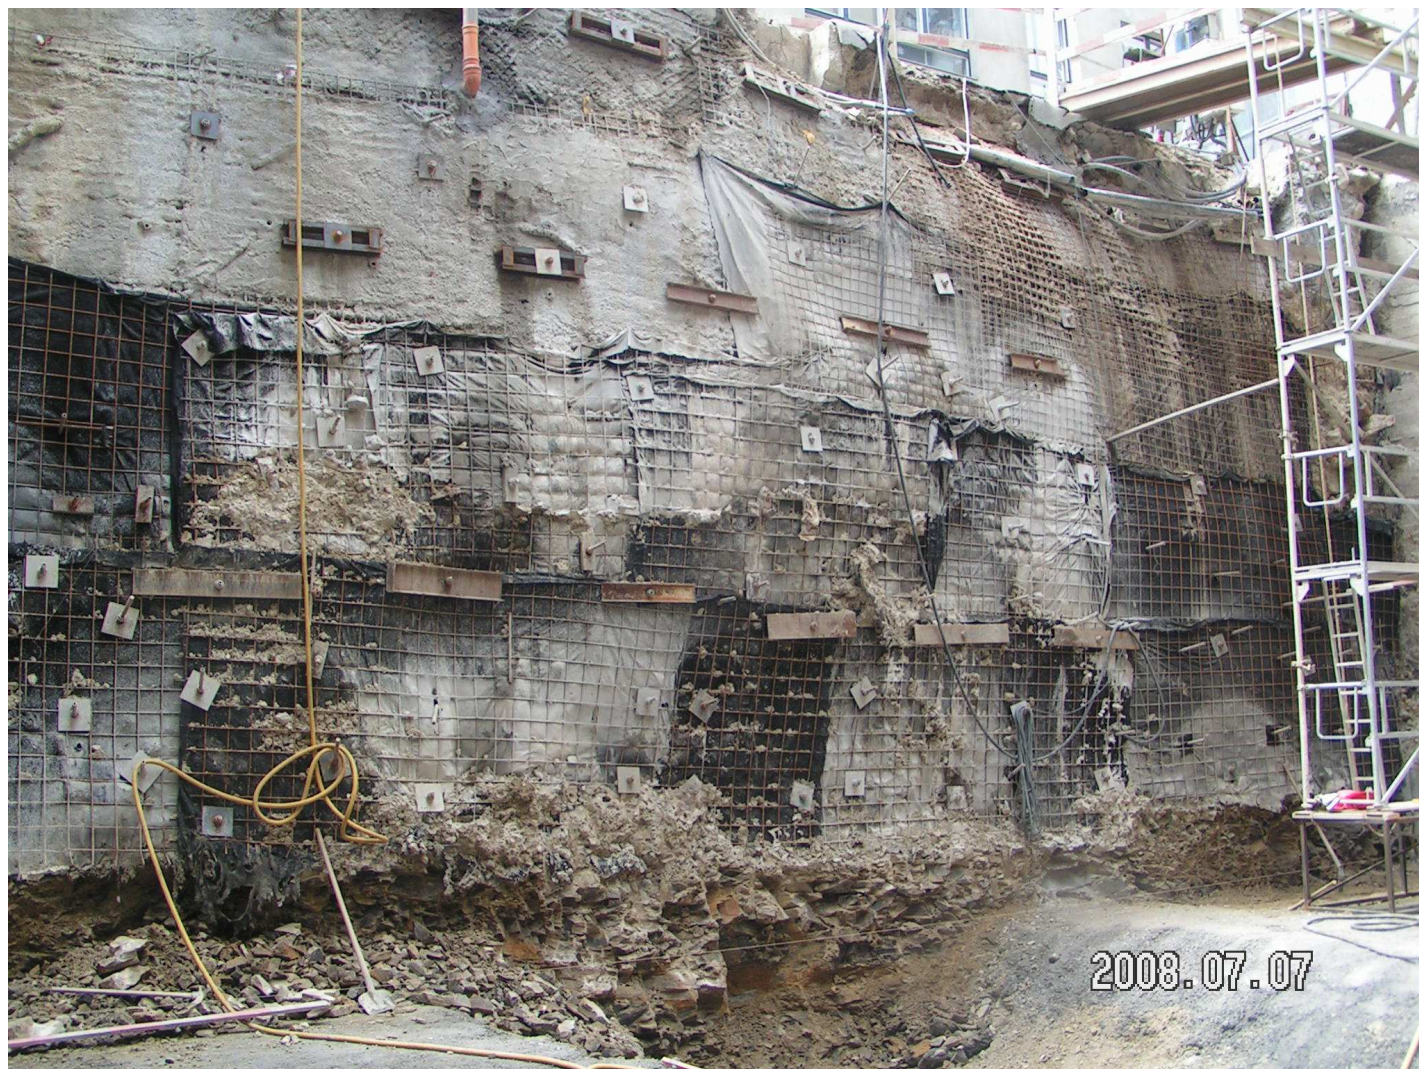
Már megmozdult munkagödör oldal megfogása a Bp. I. Gellérthegy utcában

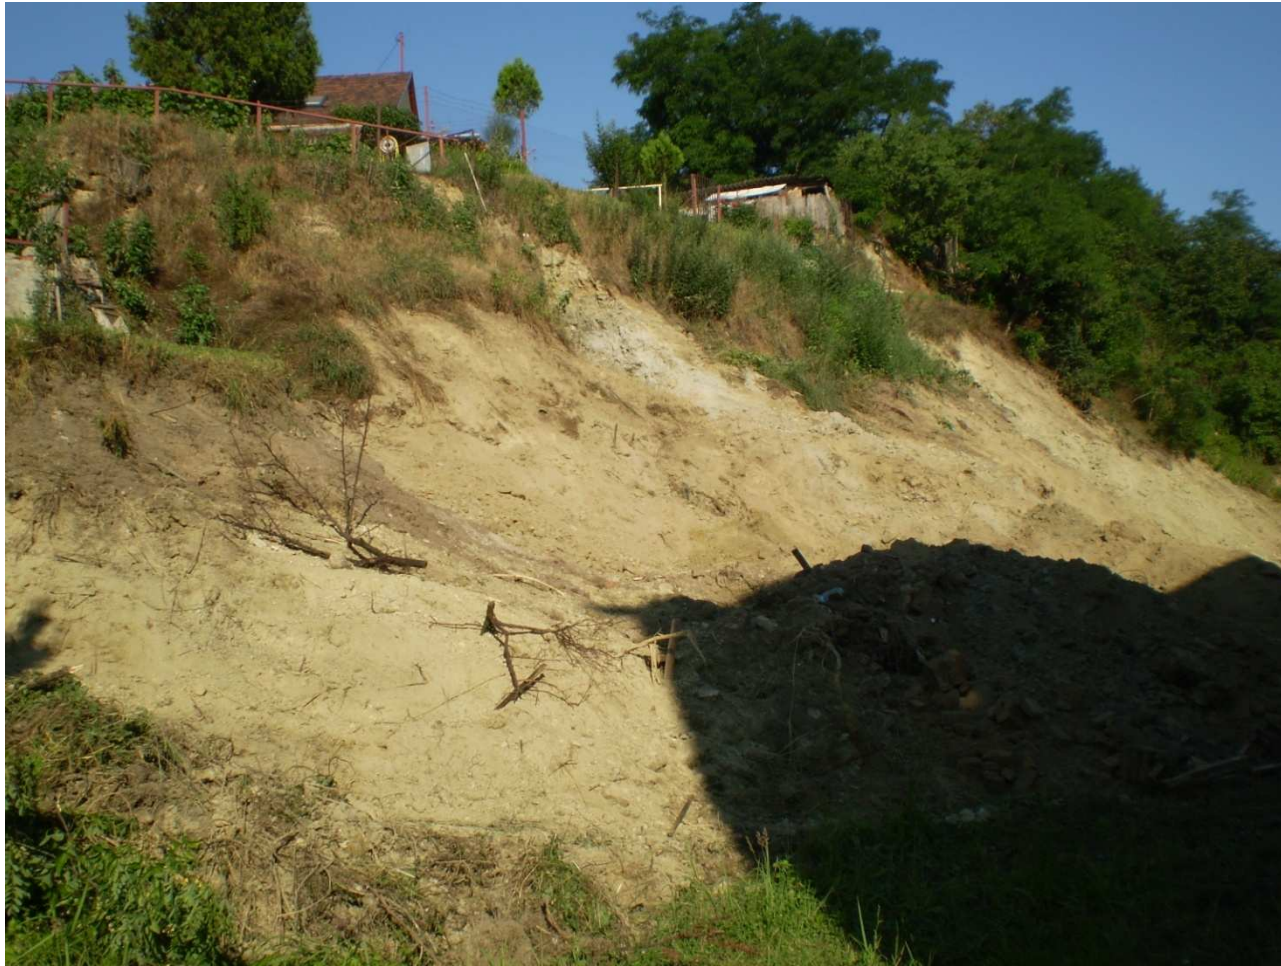
Egy megmozdult partfalszakasz Százhalombattán a stabilizálási munkák megkezdése előtt

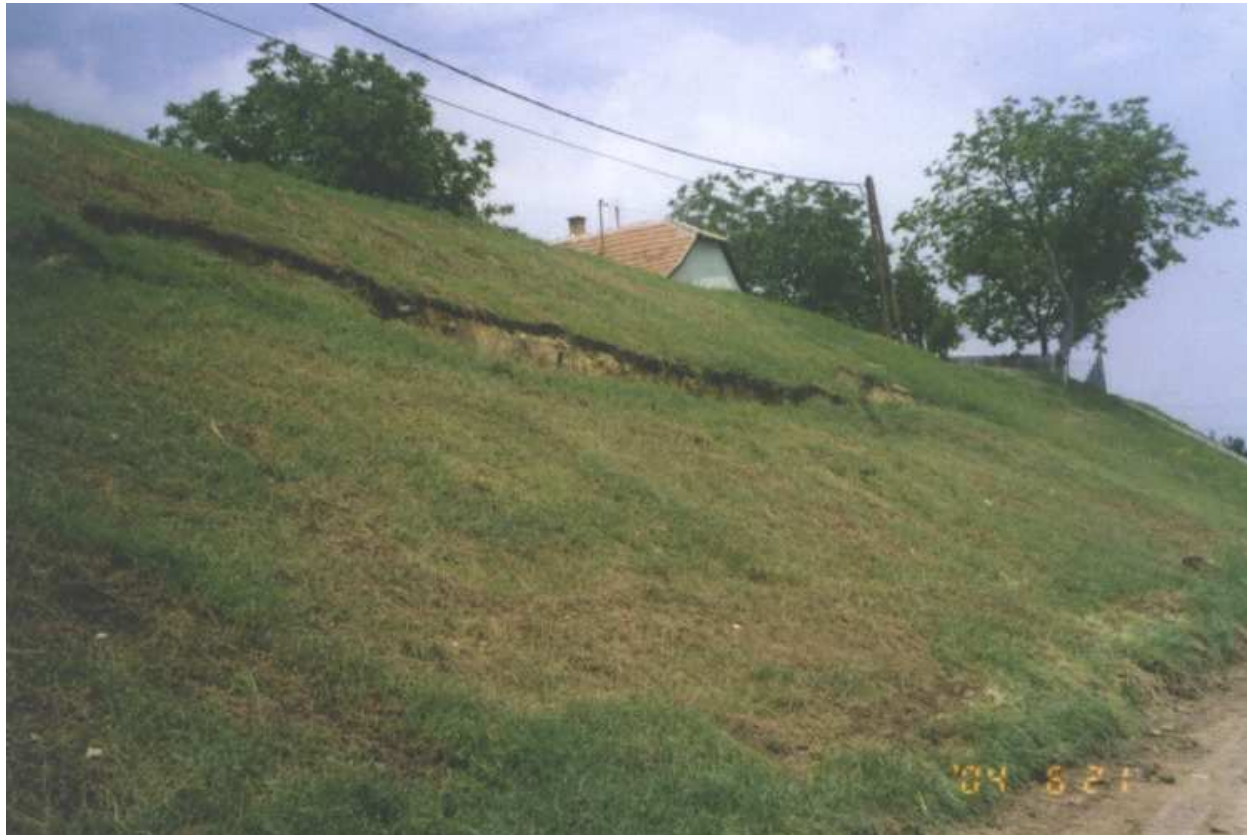
Megsérült egy vízvezetékcső...Így kezdődött a rézsúmozgás Ercsiben 2004-ben

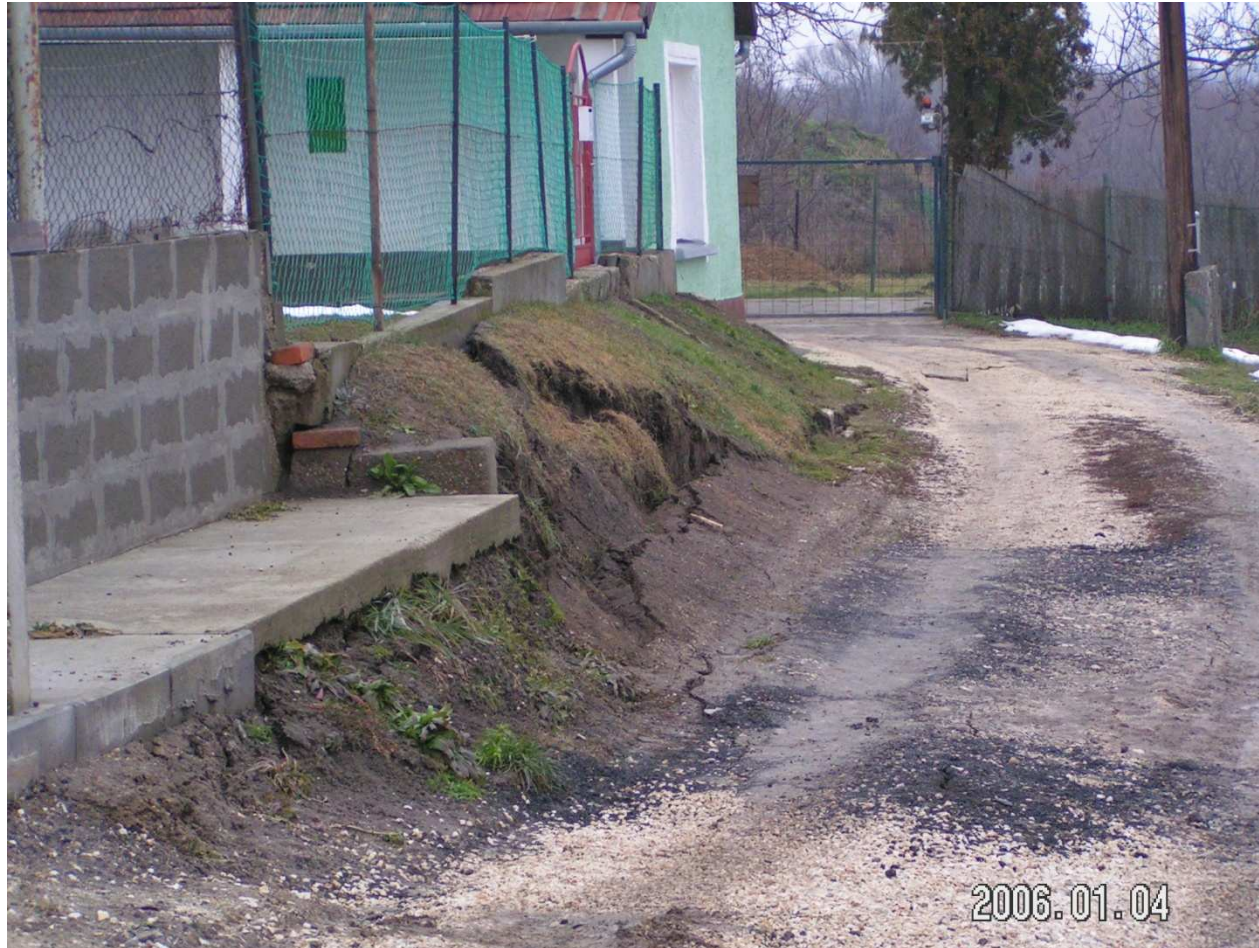
Ezt láttuk 2006 januárjában

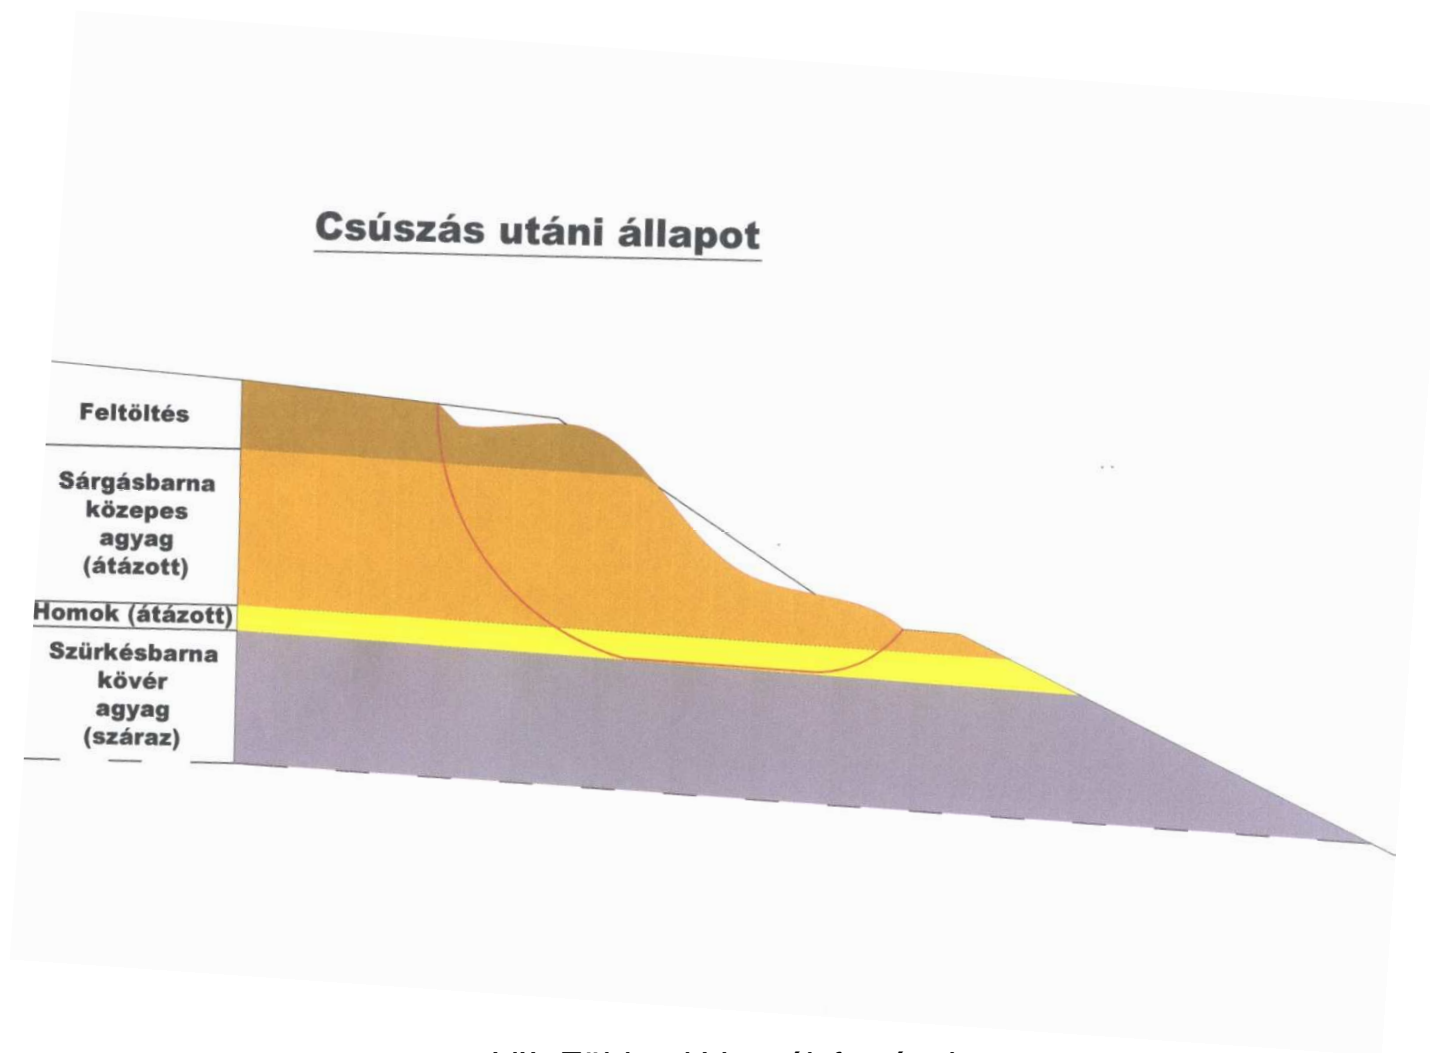
A megmozdult rézsű metszete

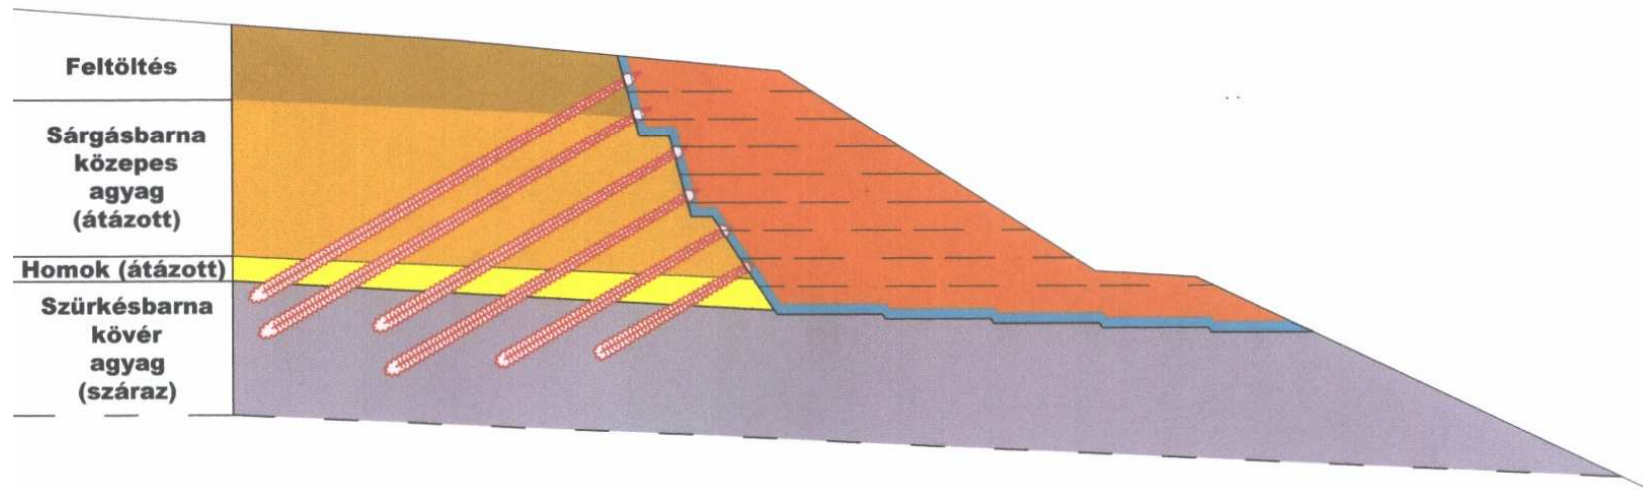
Helyreállítás utáni állapot

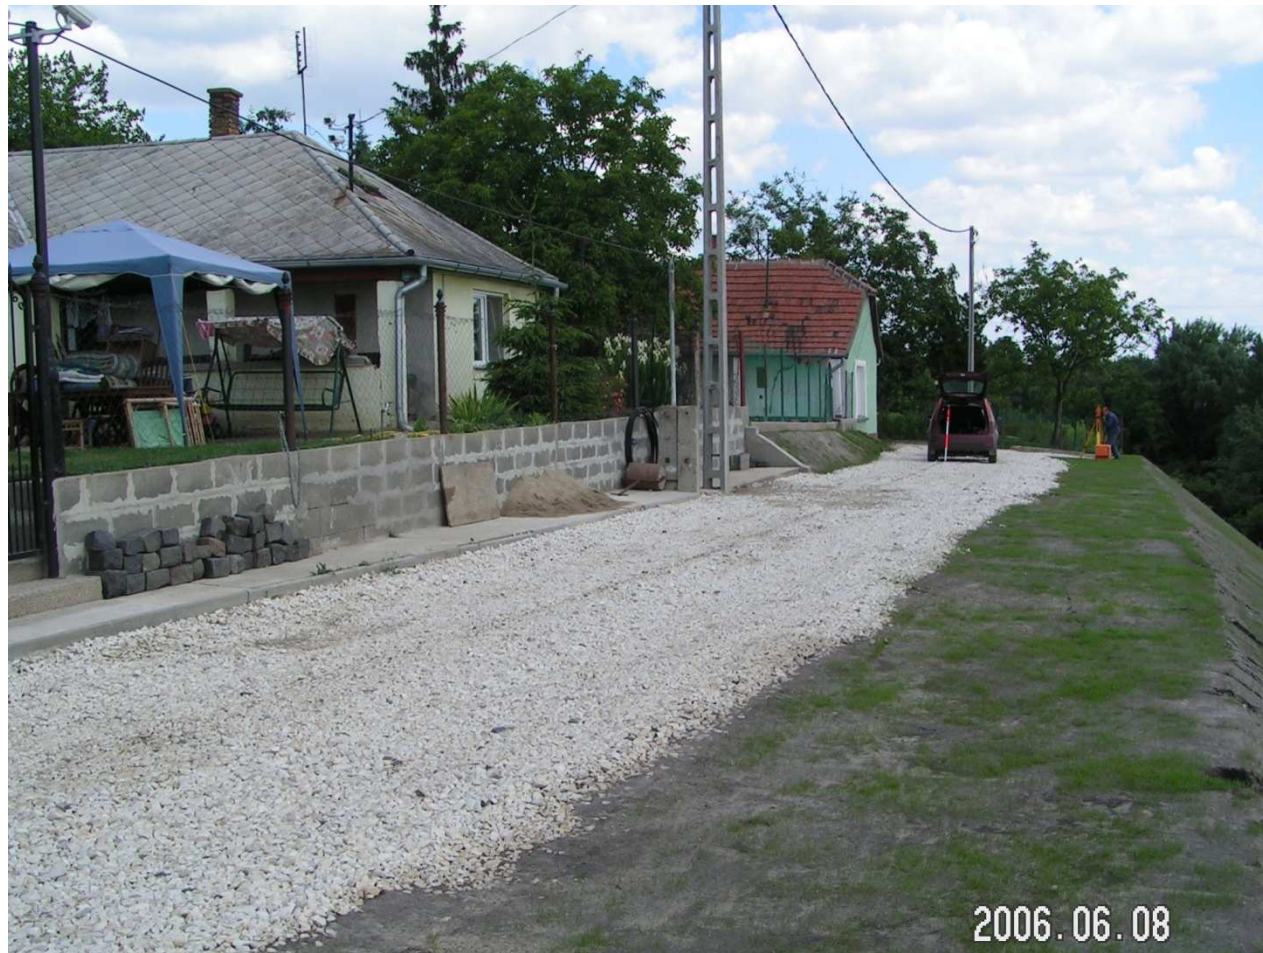
A helyreállítás után
